PROGRAM PRAC KONSERWATORSKICH :

GRÓB CHRYSTUSA

Z CERKWI PRAWOSŁAWNEJ P.W. ZAŚNIĘCIA MATKI BOŻEJ W
HRUBIESZOWIE

**IKONA „TRÓJCA ŚWIĘTA”
(NOWEGO TESTAMENTU)
Z RAMĄ**

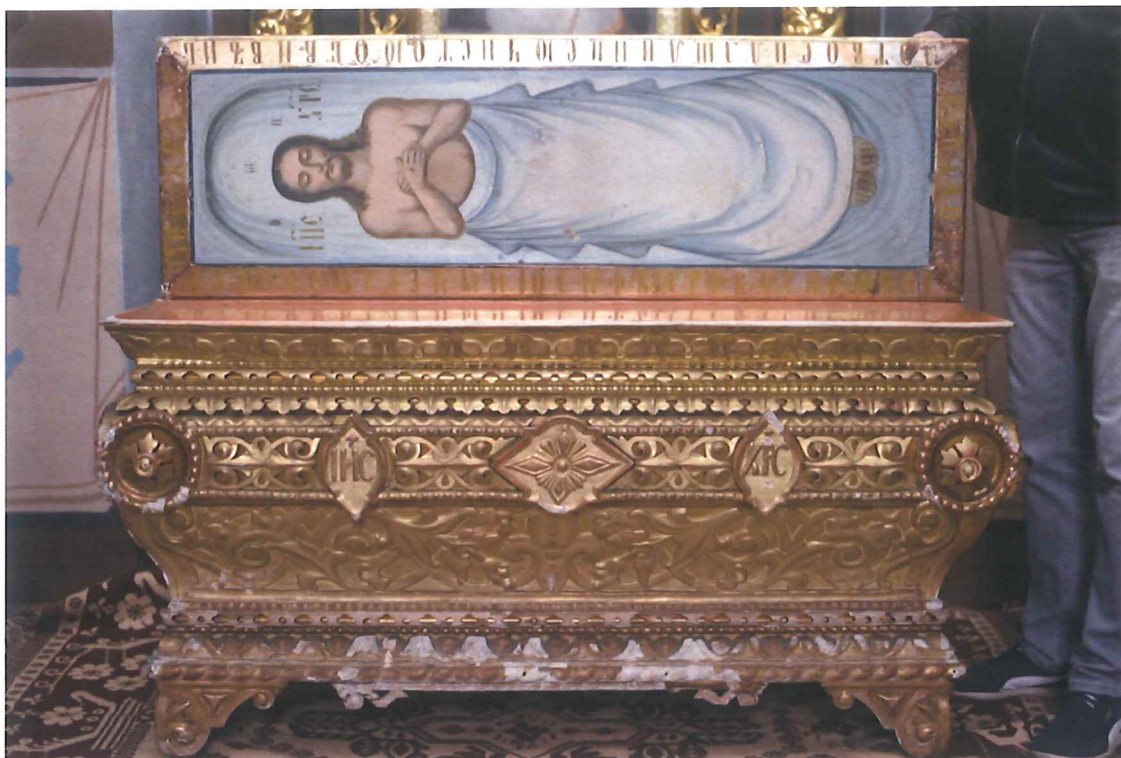
Fot. Nr 1 – Cerkiew Prawosławna P.W. Zaśnięcia N.M.P. w Hrubieszowie, ul. 3 – go Maja. Grób Chrystusa – Stan istniejący.

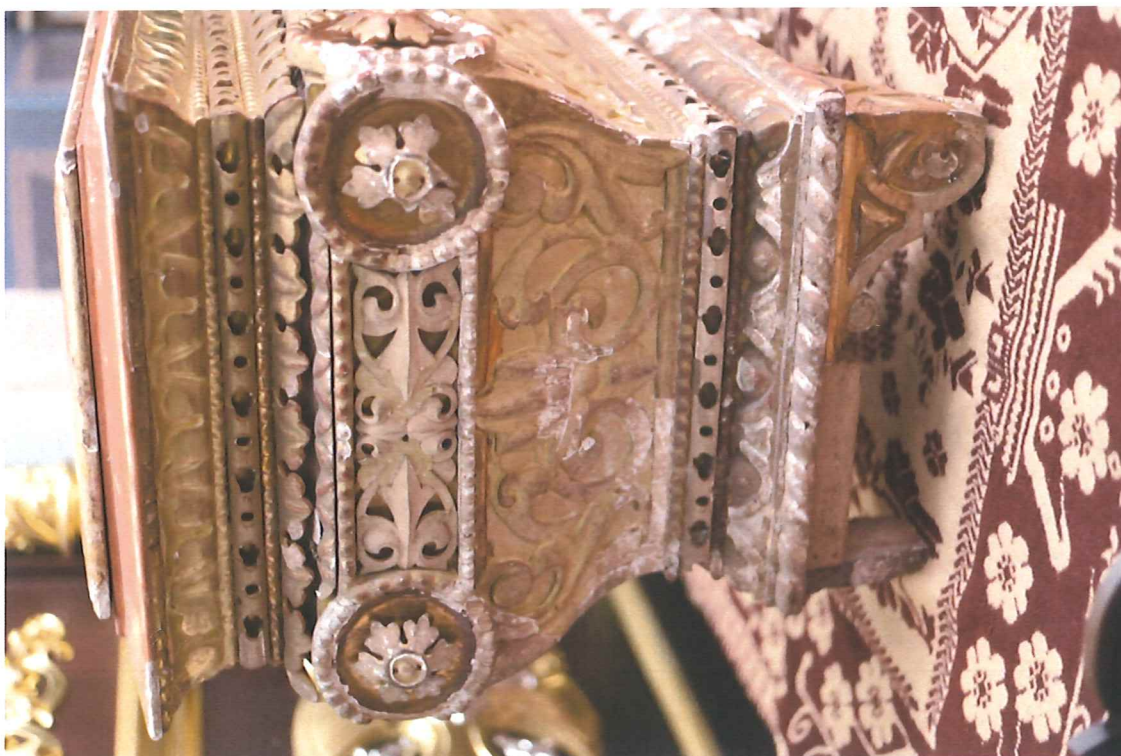
Widoczne są liczne odpryski, obicia i przetarcia złota oraz gruntu spowodowane uszkodzeniami mechanicznymi jak również panującą we wnętrzu podwyższoną wilgotnością.

Fot. nr 2 – Cerkiew Prawosławna P.W. Zaśnięcia N.M.P. w Hrubieszowie, ul. 3 – go Maja. Grób Chrystusa – widoczne zniszczenia gruntów i złocień.

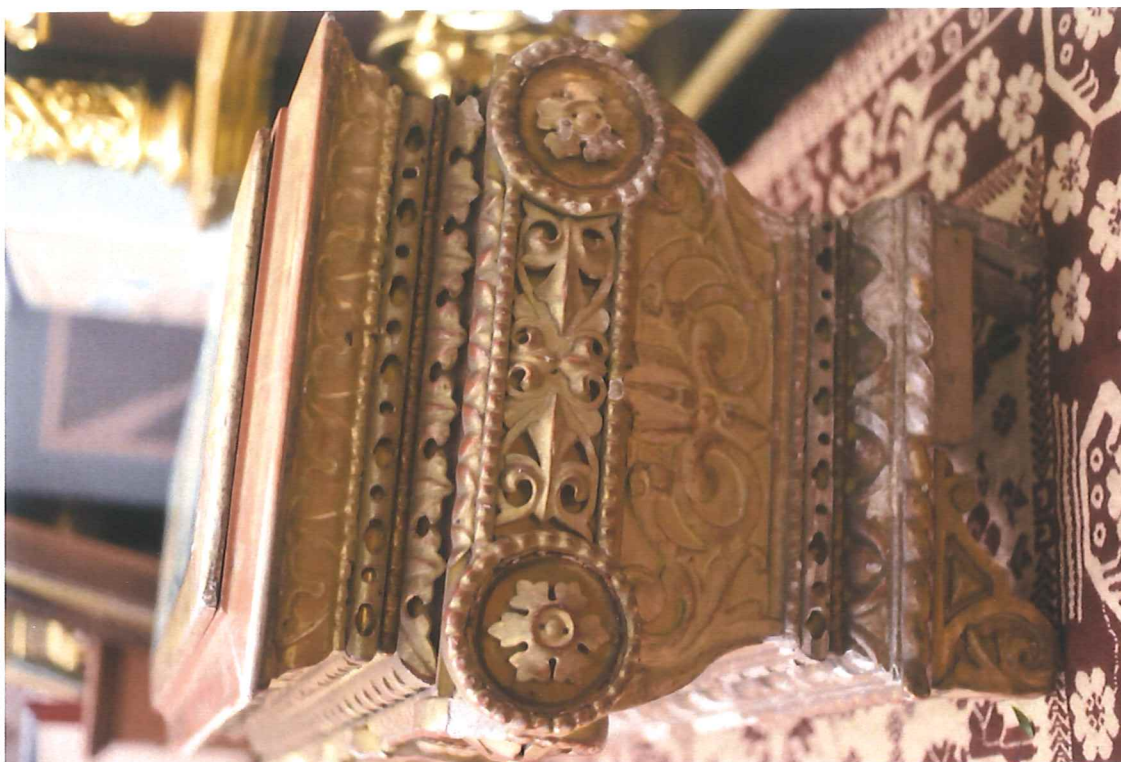
Fot. nr 3 – Cerkiew Prawosławna P.W. Zaśnięcia N.M.P. w Hrubieszowie, ul. 3 – Go Maja. Grób Chrystusa – widoczne zniszczenia gruntów i złoteń..

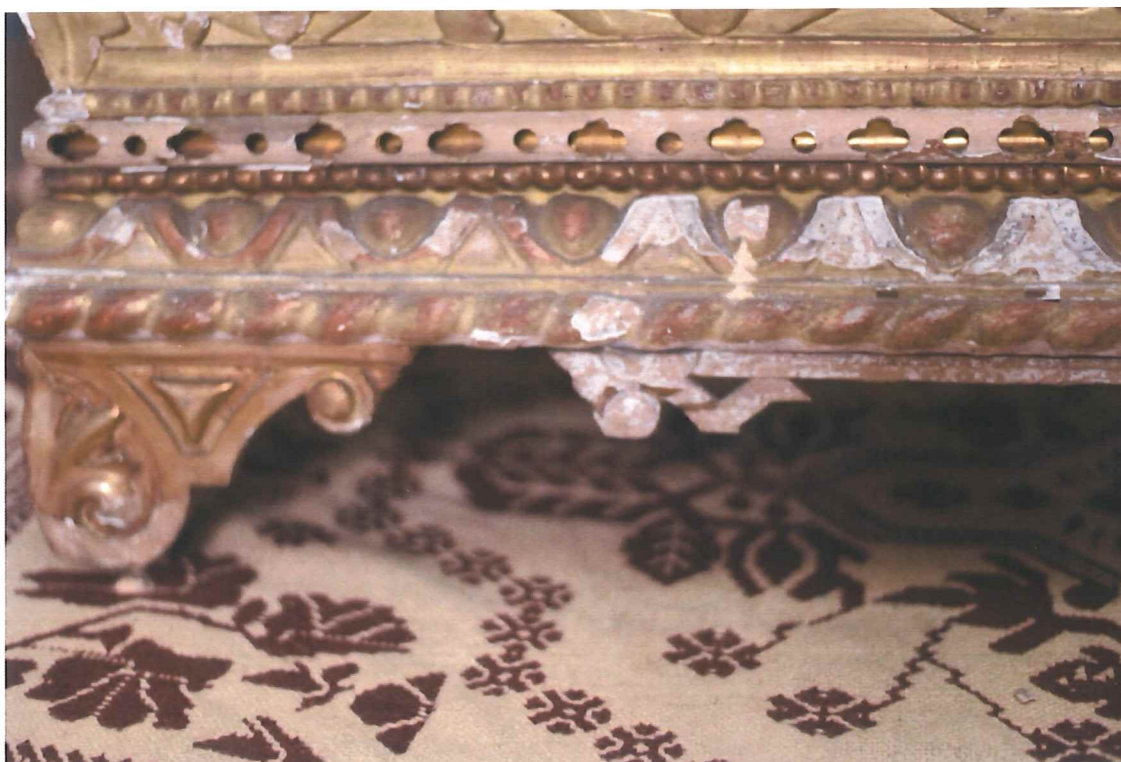
Największe zniszczenia detali i gruntu widoczne są w dolnej partii obiektu.

Fot. nr 4 – Cerkiew Prawosławna P.W. Zaśnięcia N.M.P. w Hrubieszowie, ul. 3 – Go Maja. Grób Chrystusa - widoczne zniszczenia gruntów i złoteń w dolnej partii.

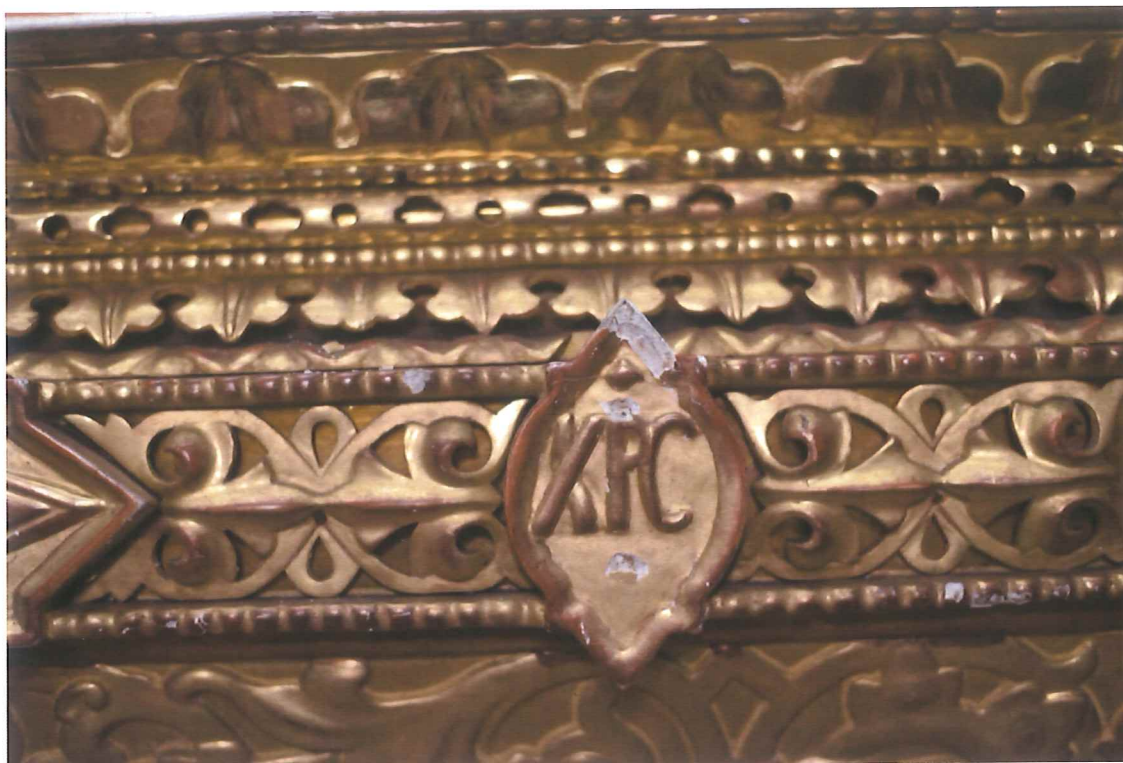
Fot. nr 5 – Cerkiew Prawosławna P.W. Zaśnięcia N.M.P. w Hrubieszowie, ul. 3 – Go Maja. Grób Chrystusa – widoczne zniszczenia gruntów i złoteń.

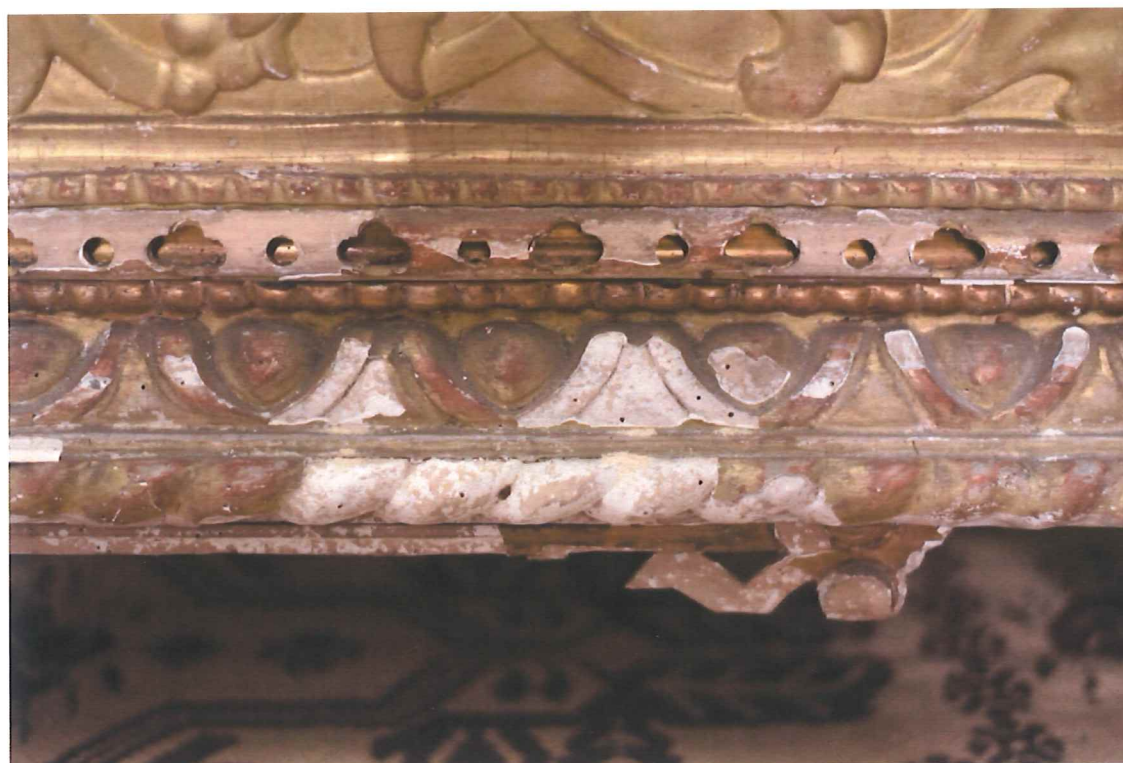
Fot. nr 6 – Cerkiew Prawosławna P.W. Zaśnięcia N.M.P. w Hrubieszowie, ul. 3 – Go Maja. Grób Chrystusa – widoczne otwory wylotowe po żerowaniu drewnojadów.

Niezbędne może okazać się zatrucie i impregnacja, czyli wzmocnienie strukturalne drewna. Proponuje się zatrucie drewna preparatem owadobójczym Xyrein, oraz wzmocnienie strukturalne całości poprzez zaimpregnowanie 5 % roztworem żywicy Paraloid B 72 w toluenie.

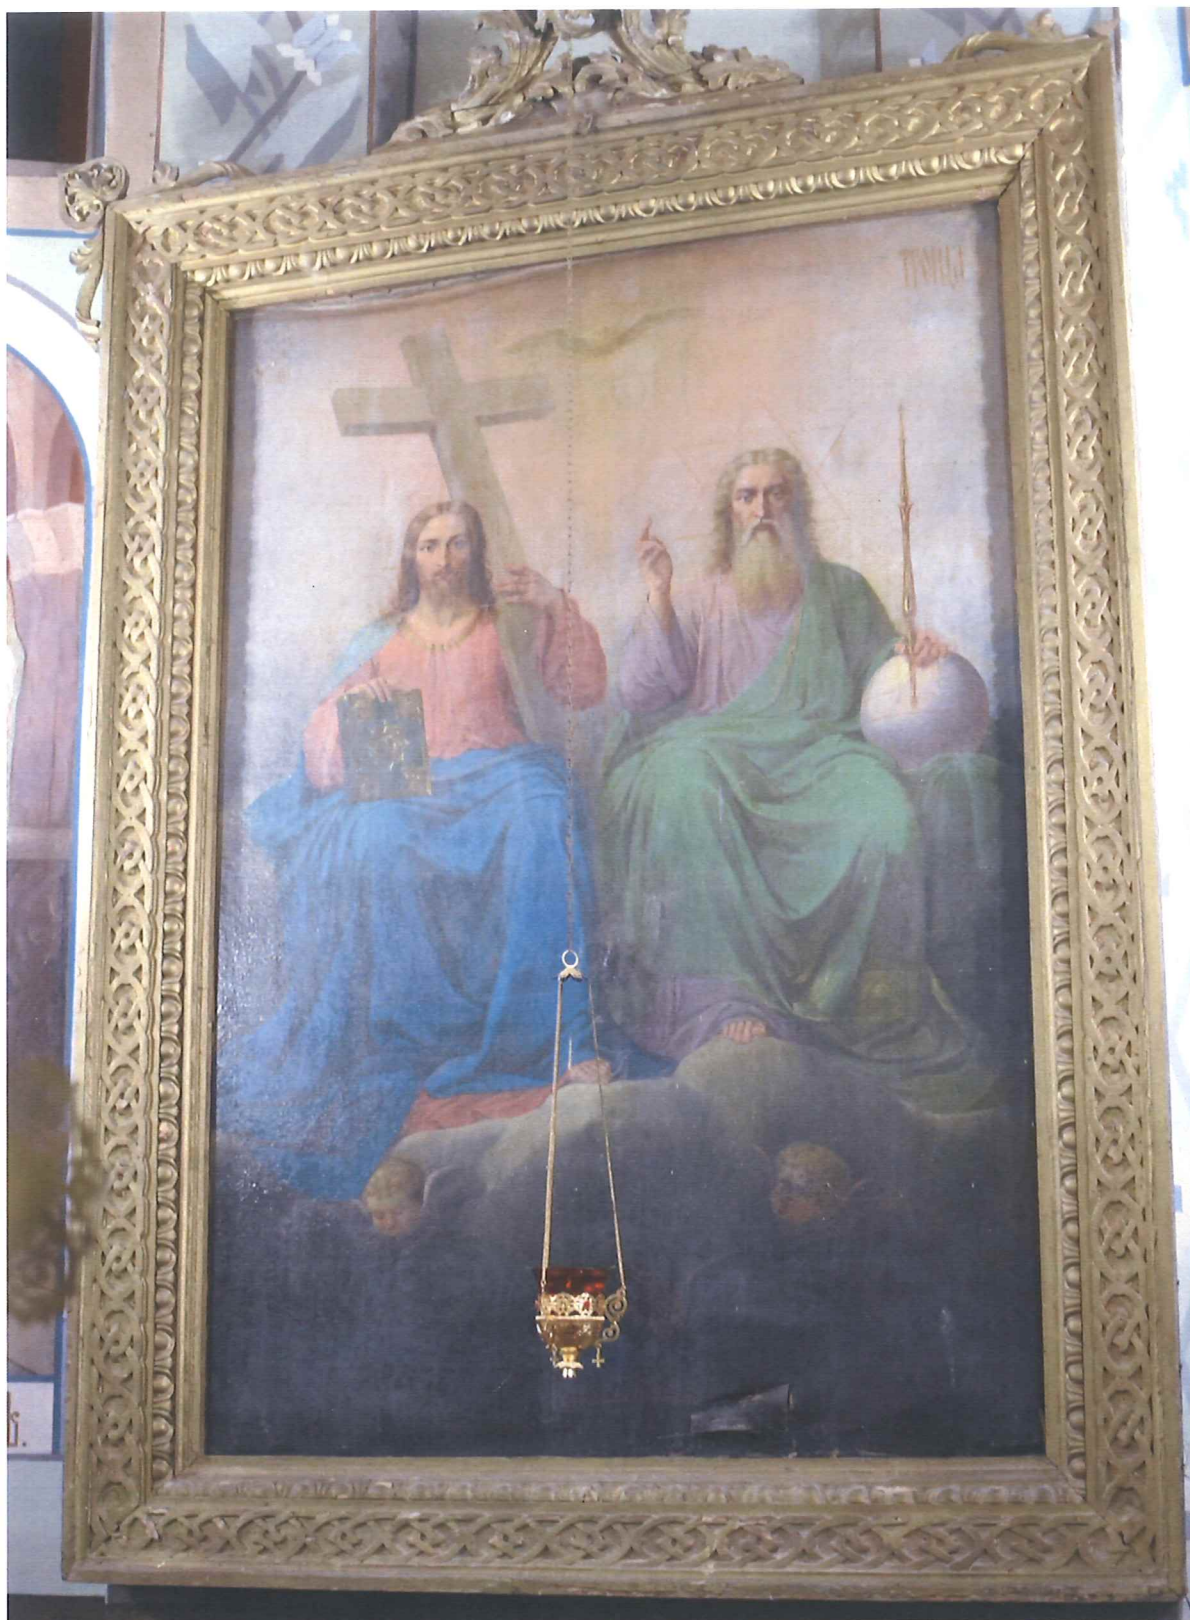
Fot. Nr 1 – Cerkiew Prawosławna P.W. Zaśnięcia N.M.P. w Hrubieszowie, ul. 3 – go Maja. Ikona „Trójca Święta” – Stan istniejący.

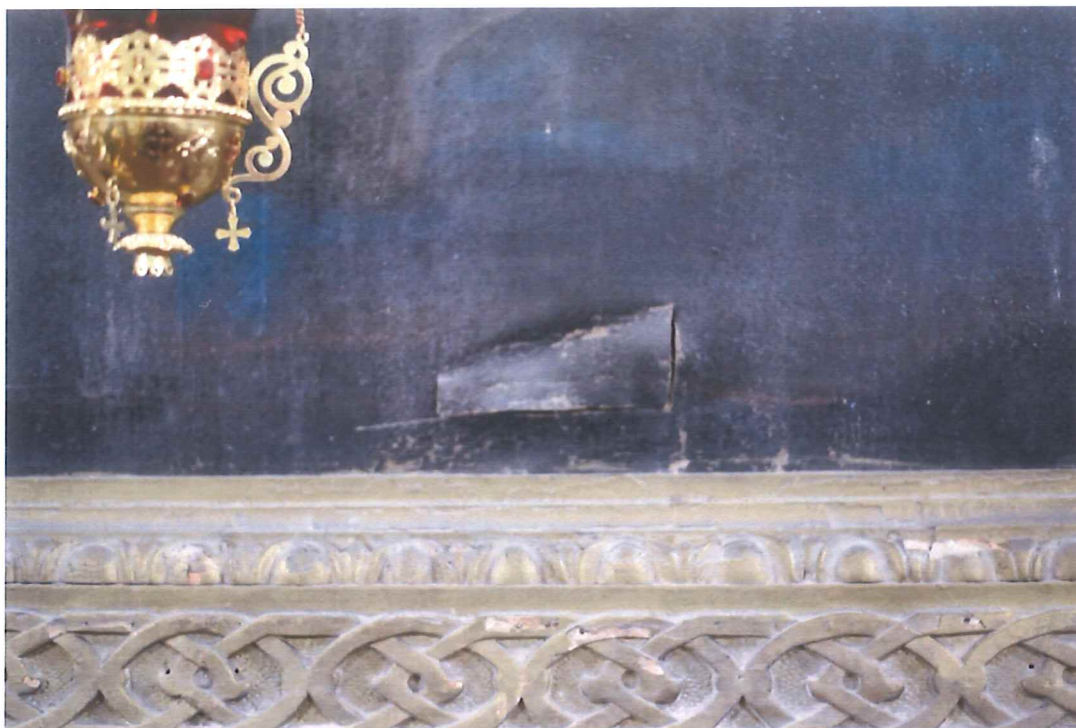
Płótno jest osłabione, częściowo zetłate, w dolnej części widoczne spore rozdarcie. W górnej partii obwieszona wskutek uszkodzenia mocowania płótna na krośnie malarskim. Widoczne nierówności powierzchni podobrazia.

Fot. Nr 2– Cerkiew Praw. Ikona „Trójca Święta” –. Ikona „Trójca Święta” – rozdarcie w dolnej partii ikony.

Po oczyszczeniu warstwy malarskiej zostaną sklezione rozdarcia przy zastosowaniu żywicy Mowilith DMC2 (polioctan winylu) i kautera. Rozdarcia zostaną sklezione rozseparowanymi nitkami.

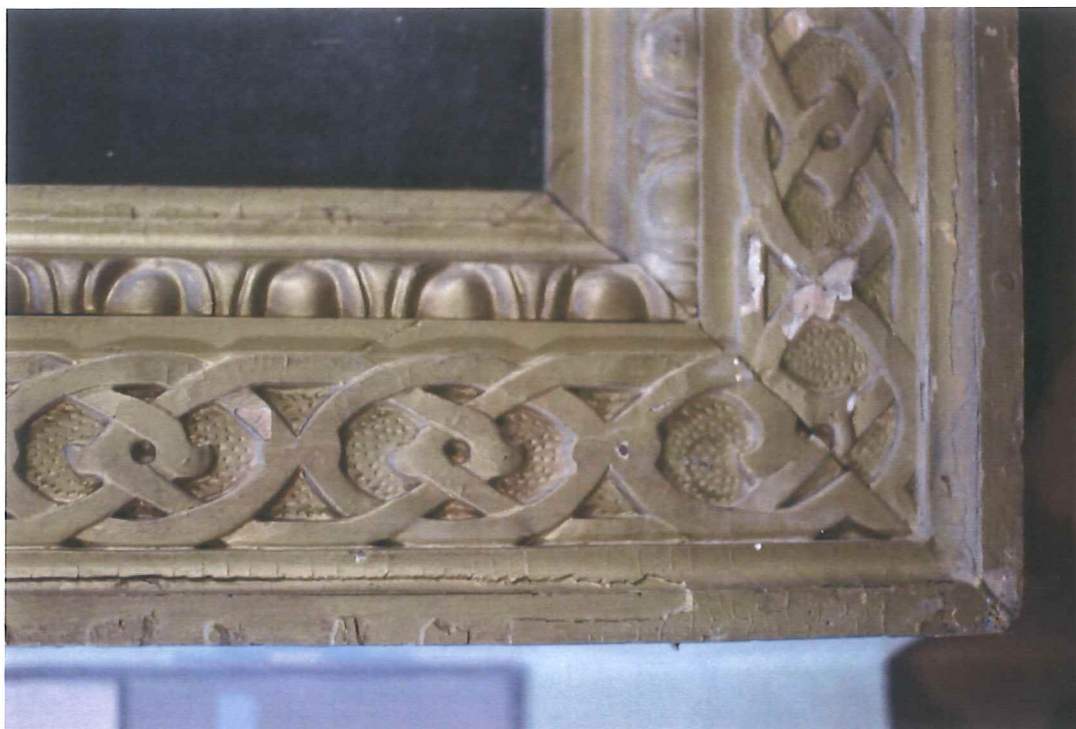
Rama przemalowana w całości złotem, który pociemniał. Widoczne rozległe ubytki gruntu w dolnej części ramy. Detal snycerski połamany.

Dolna część ramy ze śladami pleśni i żerowania drewnojadów (widoczne nieliczne otwory wylotowe)

Fot. Nr 4 – Cerkiew Prawosławna P.W. Zaśnięcia N.M.P. w Hrubieszowie, ul. 3 – go Maja. .
Ikona „Trójca Święta” –fragment dolnej części ramy ze zniszczeniami. .
