PROGRAM PRAC KONSERWATORSKICH :

GRÓB CHRYSTUSA

Z CERKWI PRAWOSŁAWNEJ P.W. ZAŚNIĘCIA MATKI BOŻEJ W
HRUBIESZOWIE

**IKONA „TRÓJCA ŚWIĘTA”
(NOWEGO TESTAMENTU)
Z RAMĄ**

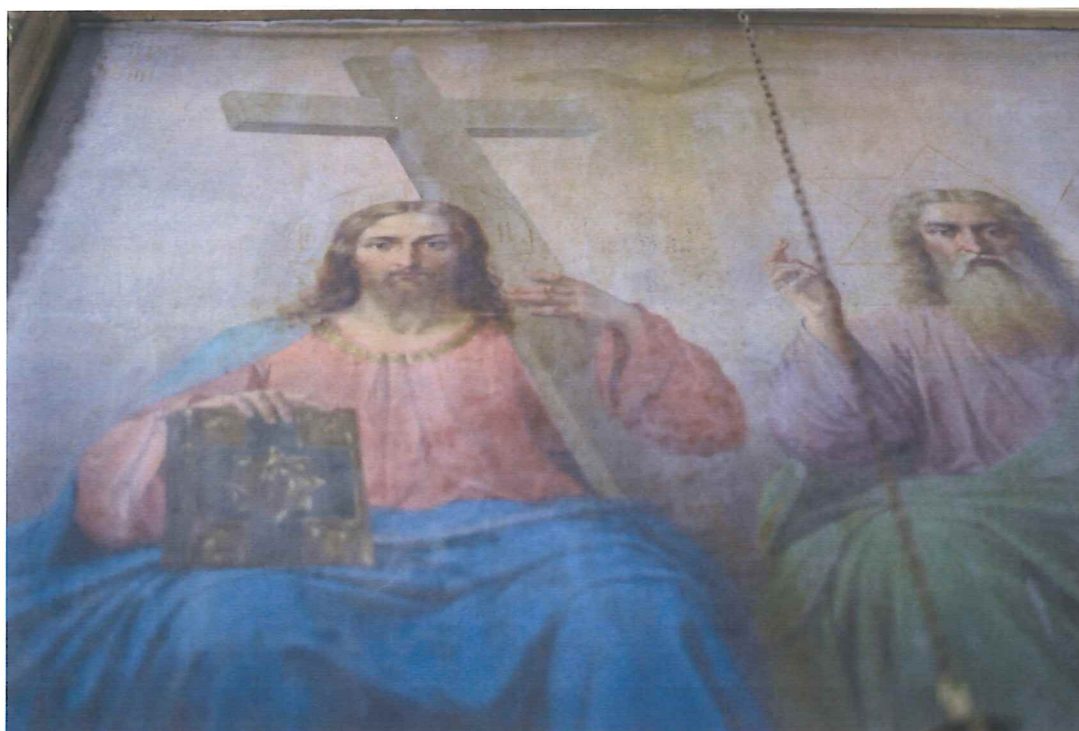
Fot. Nr 3 – Cerkiew Prawosławna P.W. Zaśnięcia N.M.P. w Hrubieszowie, ul. 3 – go Maja. . Ikona „Trójca Święta” – fragment.
